## **ZNALCKÝ POSUDEK**

č. 636/2023

o ceně motorového vozidla  
**OPEL COMBO**

Znalecký posudek je podán v oboru ekonomika, odvětví ceny a odhady, specializace oceňování motorových vozidel

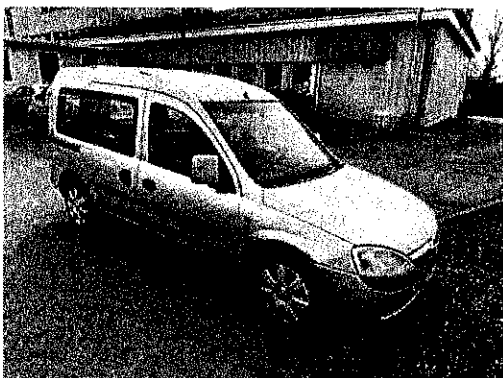
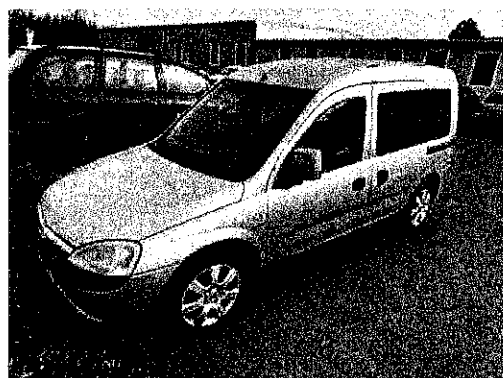
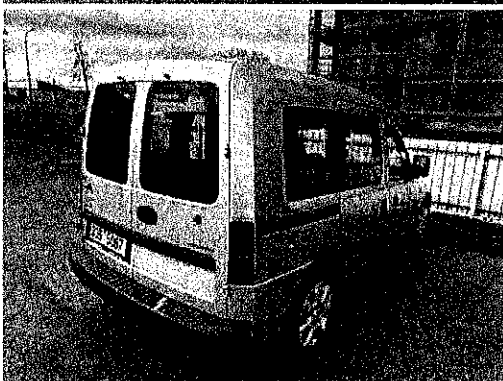
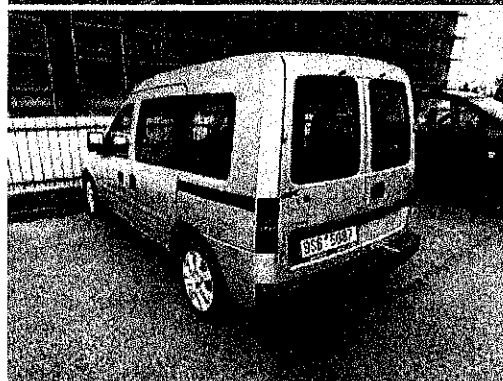
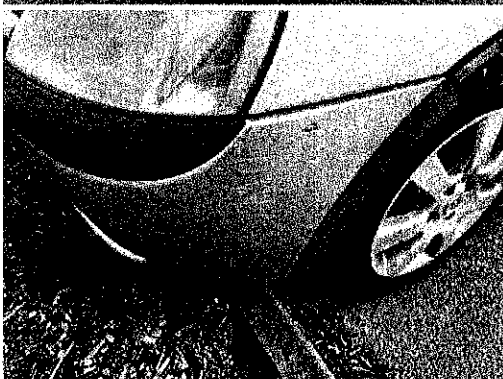
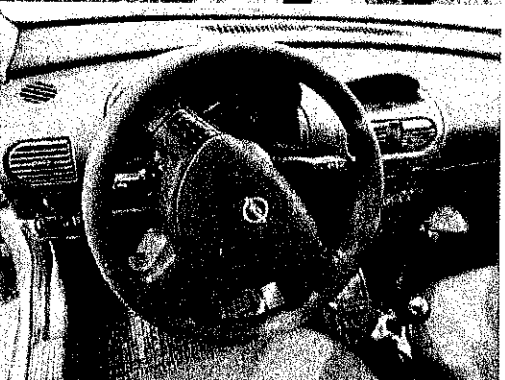
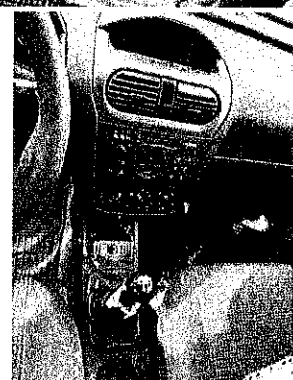
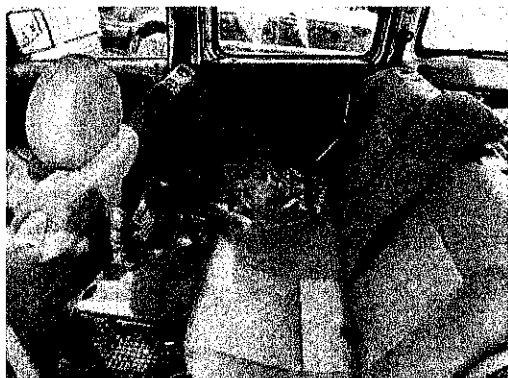
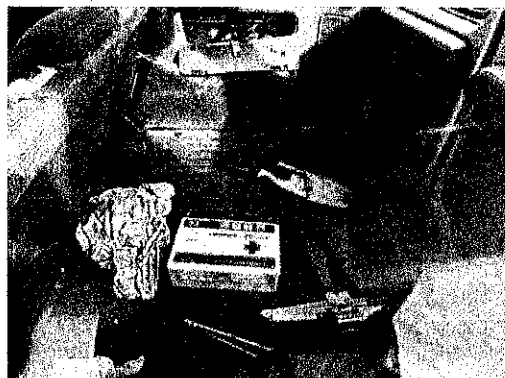
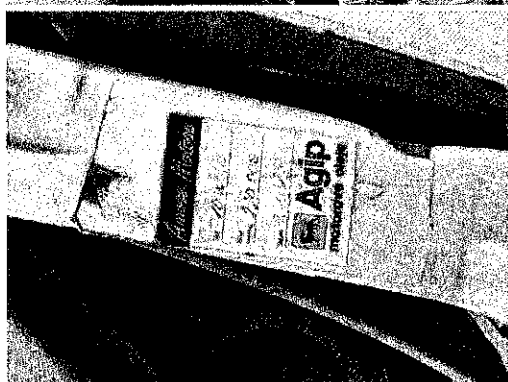
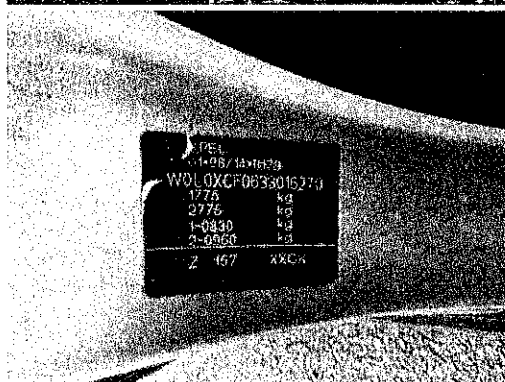
Fotodokumentace

Motor je silně znečištěný s výrazným vzlínáním mazacích látek ve spojích. Chladicí okruh je těsný. Z důvodu vybité baterie nebylo možné provést zkoušku nastartování ani jízdy.

Přední i zadní náprava má výrazné provozní vůle v uložení. Ložiska jsou hlučná. Účinnost tlumičů je snížena. Řízení má běžné provozní vůle. Při vizuální kontrole náprav, pryžových dílů uložení náprav, nápravnice, závěsných ramen a ostatních dílů jsem zjistil podprůměrný stav s korozí. Vedení brzdové kapaliny je nepoškozené, bez netěsností. Brzdové kotouče jsou napadeny výraznou korozí. Provozní brzda je funkční. Ruční brzda je také funkční. Všechny pneumatiky se sjíždějí rovnoměrně. Disky kol z lehkých slitin jsou naražené a odřené. Stav této skupiny je značně podprůměrný.

Karoserie je ve výrazně podprůměrném stavu s četnými výraznými oděrky a s výraznou korozí na většině povrchových dílů karoserie. Lak s četnými oděrky částečně plní jak ochrannou, tak i estetickou funkci. Protikorozní ochrana je porušena.

Čelní sklo je nepoškozené. Zadní sklo je nepoškozené. Zbytek zasklení, vnitřní a levé vnější zrcátka, clony proti slunci, ostřikovače, stěrače (chybí oba zadní stěrače), lišty a světlomety jsou nepoškozené a plně funkční. Pravé vnější zrcátko odřené. Přední nárazník je odřený. Zadní nárazník je odřený a deformovaný. Pravý i levý přední blatník jsou odřené, deformované a napadené korozí, plastové části přišroubované. Čalounění interiéru, sedačky a koberce jsou provozně znečištěné. Akumulátor je plně funkční. Osvětlení, přístrojová deska, ovladače, mechanismy dveří a vík, topení a chladič jsou plně funkční a nejeví jakékoliv závady. Výbava odpovídá údajům výrobce pro daný typ a model. Na vozidle je instalováno tažné zařízení.
