# ZNALECKÝ POSUDEK

Číslo: 710 -24 - 04

**Zadání posudku:** ocenění vozidla  
VW Bora 1,9 TDI  
9C0 6379

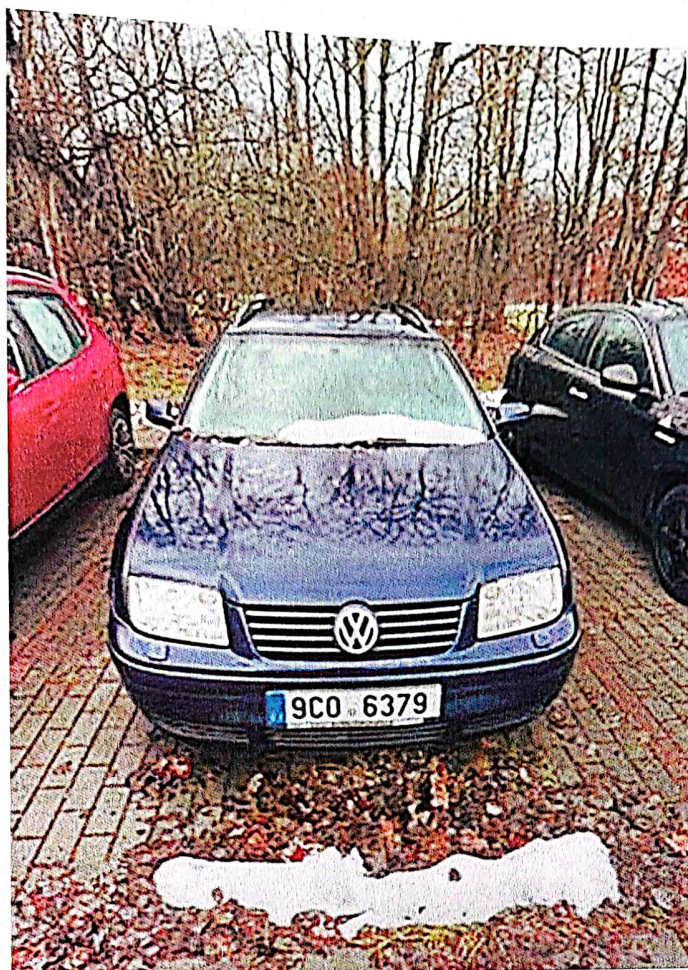
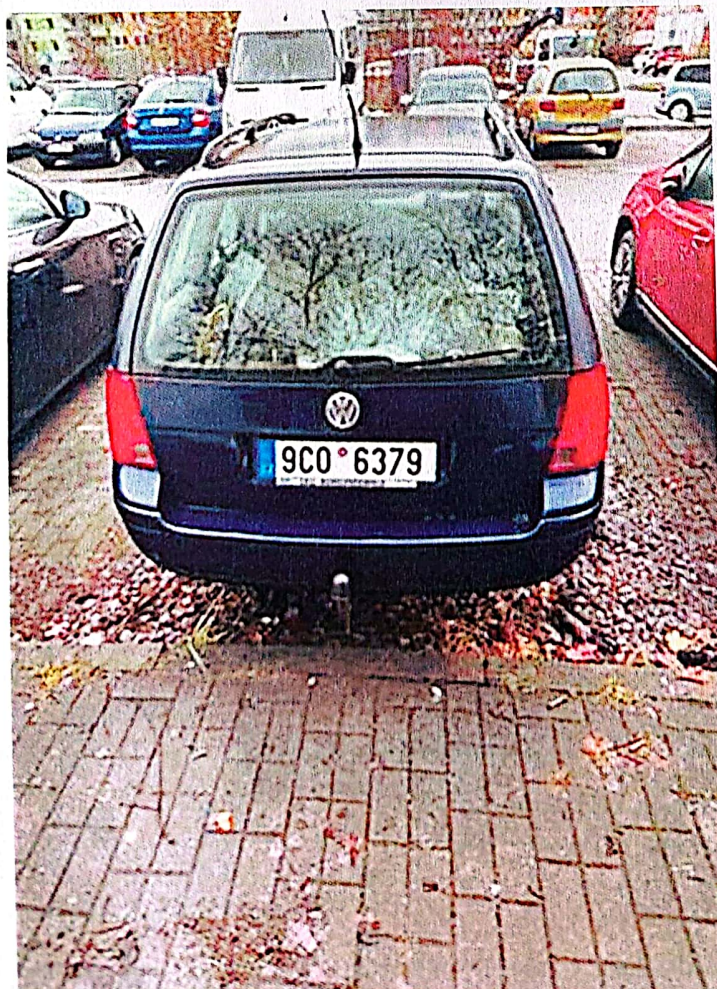
2.4. FOTODOKUMENTACE:

Karosérie mechanicky poškozena – mělké deformace, prostupující koroze, stav převodovky nezjištěn, motor značně opotřebován, interiér nadměrně poškozen  
Silná prostupující koroze karosérie.
